ADMINISTRATION COMMUNALE DE SEPTFONTAINES LOCALITÉ DE SEPTFONTAINES		ADRESSE				NATIONAL			COMMUNAL			IMMEUBLES, OBJETS INSCRITS DANS LES SECTEURS PROTÉGÉS D'ENVIRONNEMENT CONSTRUIT (PAG) PROJETÉS		
N° FICHE	PHOTOGRAPHIES	CP - LOCALITÉ	N°	RUE / LIEU-DIT	REMARQUES : BÂTI CONCERNÉ	MN	IS	P	BP	GP	AP	N° CAD 2013 SECTION C SEPTFONTAINES	DESCRIPTION	PAGE 1/19
15	       	L-8395 SEPTFONTAINES	3	ARELERSTROOSS	ANCIEN CORPS DE LOGIS ET ANNEXE ACCOLÉE					x		388 / 1113	HABITAT ISOLÉ, ORIGINE XIX S. À DEUX NIVEAUX HORS-SOL / PIGNON SUR RUE / CROUPETTE EN BOUT DE FAITAGE / PAS DE LUCARNES EN TOITURE	
25	   	L-8395 SEPTFONTAINES	4-6	ARELERSTROOSS	ENSEMBLE CONSTRUIT						x	163 / 3494 + 163 / 3495	HABITAT MITOYEN, ORIGINE XIX S. À DEUX NIVEAUX HORS-SOL / RÉNOVATION XXI S. EN DEUX LOGEMENTS / ANCIEN CAFÉ / PAS DE LUCARNES EN TOITURE	
35	     	L-8395 SEPTFONTAINES	5	ARELERSTROOSS	ENSEMBLE CONSTRUIT					x		389 / 1128	HABITAT MITOYEN À DEUX NIVEAUX HORS-SOL, ORIGINE XIX S. / PIGNON SUR RUE AVEUGLE / PAS DE LUCARNES EN TOITURE / CONSTRUIT DANS LA PENTE DE TERRAIN

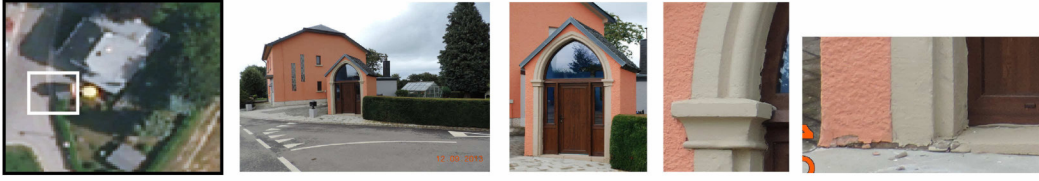
L-8363 GREISCH	CHAPELLE	TËNTENERSTROOSS	ENSEMBLE CONSTRUIT NIVEAU N°52				x			938 / 1946	CHAPELLE ISOLÉE XX S. / RÉNOVATION DEBUT XXI S./ FRONTON-PIGNON / ARC MOULURE EN OGIVE SUR CHAPITEAU	
37G

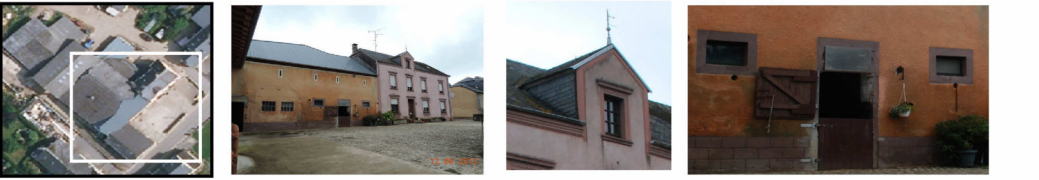
L-8363 GREISCH	55	TËNTENERSTROOSS	CORPS DE LOGIS ET ANNEXE ADJACENTE				x			10 / 2361 + 10 / 2362	HABITAT ISOLÉ TYPE FERME EN L À DEUX NIVEAUX HORS-SOL, ORIGINE FIN XIX S. RÉNOVATION FIN XX S. / LUCARNE FRONTON EN FACADE	
38G

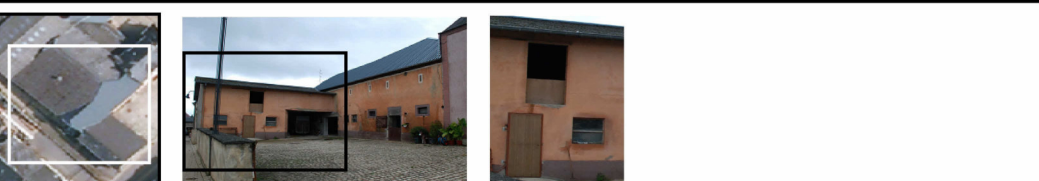
L-8363 GREISCH	55	TËNTENERSTROOSS	ANNEXE EN RETOUR					x		10 / 2362	ANNEXE MITOYENNE FIN XIX S. / RÉNOVATION FIN XX S. / PETITES MEURTRIÈRES / LINTEAU DROIT PORTE DE GRANGE

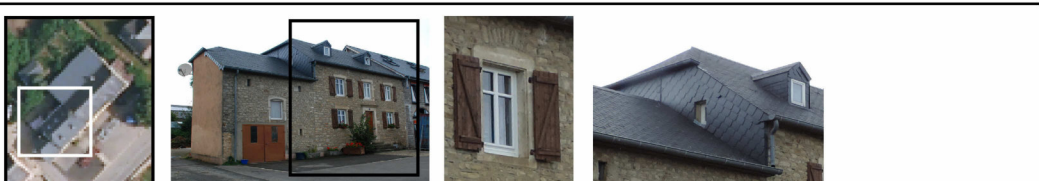
39G

L-8363 GREISCH	59	TËNTENERSTROOSS	ENSEMBLE CONSTRUIT				x			935 / 2176	FERME-HABITAT EN LONG ISOLÉE À DEUX NIVEAUX HORS-SOL, ORIGINE FIN XVIII S. / RÉNOVATION FIN XX S. / CHIENS-ASSIS + PIERRES APPARENTES GÉLIVES TRAITÉES ?	
40G

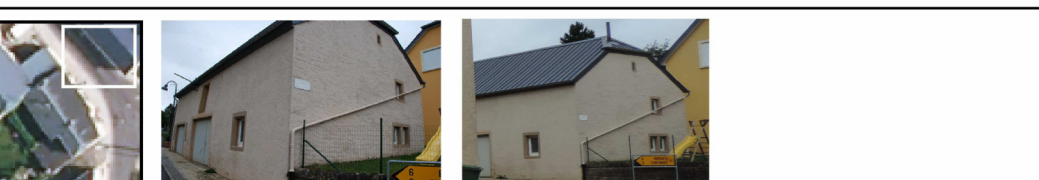
L-8363 GREISCH	23	TËNTENERSTROOSS	ANNEXE VIS-A-VIS DE LA MAISON N°23					x		125 / 2333	ANNEXE MITOYENNE TRANSFORMÉE HABITAT FIN XX S. / HABITAT EN VIS-A-VIS	
41G

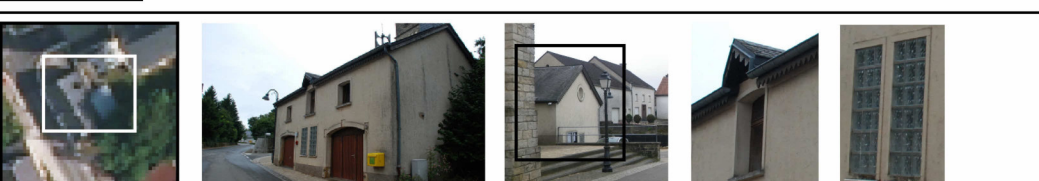
L-8363 GREISCH	COMICES AGRICOLLES	TËNTENERSTROOSS	ENSEMBLE CONSTRUIT				x			128 / 1681	BATIMENT DE SERVICES À DEUX NIVEAUX HORS-SOL, ORIGINE MILIEU XX S. (COMMICE AGRICOLE)	
42G

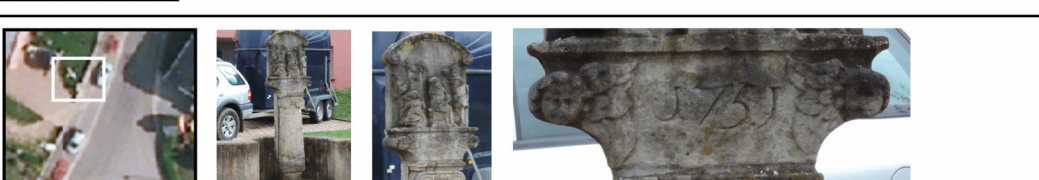
L-8363 GREISCH	CROIX	TËNTENERSTROOSS	ENSEMBLE CONSTRUIT NIVEAU N°69				x			DOMAINE PUBLIC (A VÉRIFIER)	CROIX DE CHEMIN 1751 INSÉRÉE DANS MURET SUR RUE	
43G

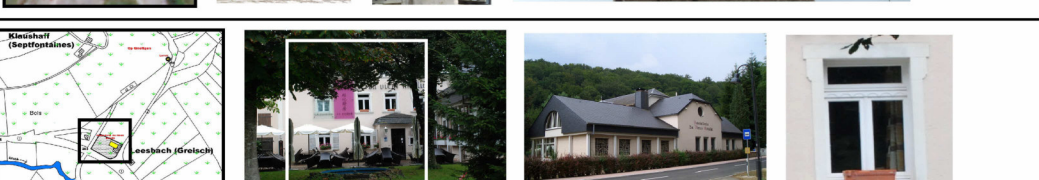
L-8363 GREISCH	-	LEESBACH ANGLE CR105 / CR112	PARTIE DE CONSTRUCTION NIVEAU ENTREE RESTAURANT				x			464 / 2205	HOTEL-RESTAURANT À DEUX NIVEAUX HORS-SOL, ORIGINE XIX S. / PARTIE A PROTÉGER DE L'HOSTELLERIE DU VIEUX MOULIN / BIEN À VENDRE OU À LOUER
