## Plan d'Aménagement Général (PAG)

### Etude préparatoire

**Inventaire du patrimoine bâti réalisé par GIORDANO Eric  
Architecture & Urbanisme en 2018 et adapté par le bureau  
Luxplan SA en avril et mai 2019.**

- INVENTAIRE DU PATRIMOINE BÂTI -

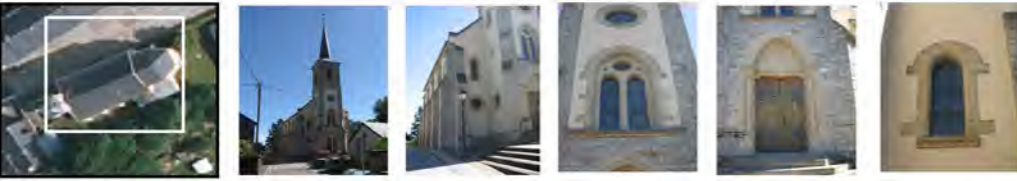
L-8363 GREISCH	EGLISE	KIERCHEPAD	ENSEMBLE CONSTRUIT				x			128/2396	ÉGLISE SAINT-MAXIMIN DE 1905 RESTAURATION 2003-05 / PIETA XVII S. / AUTELS BAROQUES XVIII S.	
11G

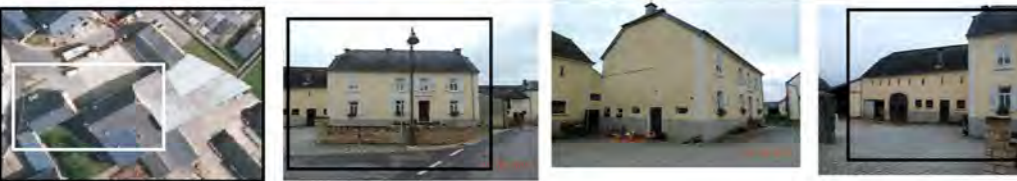
L-8363 GREISCH	2	UM SÉINTCHEN	CORPS DE LOGIS ET ANNEXE ADJACENTE				x			106 / 2166	HABITAT ISOLÉ TYPE FERME À DEUX NIVEAUX HORS-SOL, ORIGINE XVIII S. / RÉNOVATION 1900 et FIN XX S. / PAS DE LUCARNES EN TOITURE ANNEXE MITOYENNE DÉBUT XIX S. ARC ANSE DE PANIER	
12G

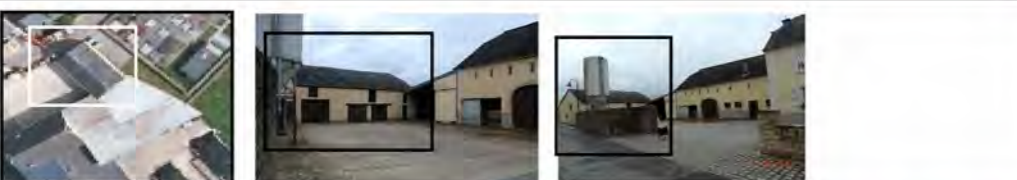
L-8363 GREISCH	2	UM SÉINTCHEN	ANNEXE EN RETOUR ET MUR					x		106 / 2166	ANNEXE ET MUR (PETIT PATRIMOINE)	
13G

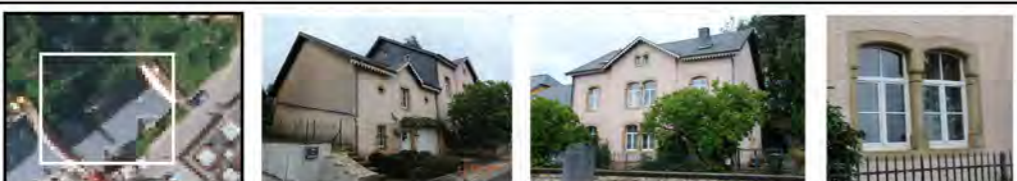
L-8363 GREISCH	1A/3	UM SÉINTCHEN	ENSEMBLE CONSTRUIT				x			123 / 2282	ANCIEN PRESBYTÈRE: HABITAT ISOLÉ À DEUX NIVEAUX HORS-SOL, ORIGINE 1907 / RÉNOVATION FIN XX S./ FENETRES JUMELÉES FRONTON

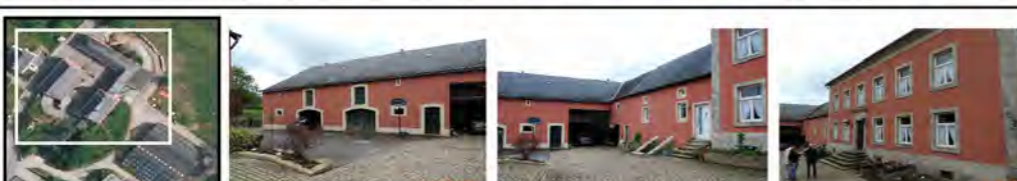
14G

L-8363 GREISCH	4/6	UM SÉINTCHEN	ENSEMBLE CONSTRUIT				x			119 / 2034 + 117 / 1678	FERME-HABITAT EN U ISOLÉE À DEUX NIVEAUX HORS-SOL SUR CAVE, ORIGINE FIN XVIII S. (CLEF 1835) / RÉNOVATION FIN XX S. / PAS DE LUCARNES EN TOITURE

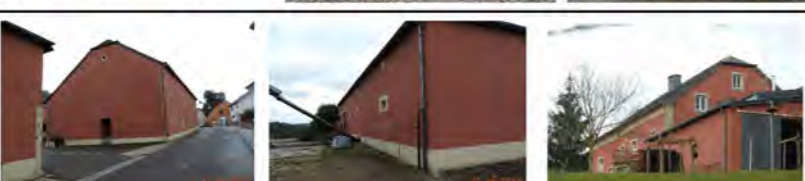
ANNEXES (CLEFS 1828-1843) / RÉNOVATION FIN XX S. / ENCADREMENT PORTE / TRIPLETS DE VENTILATION / PAS DE LUCARNES	
15G

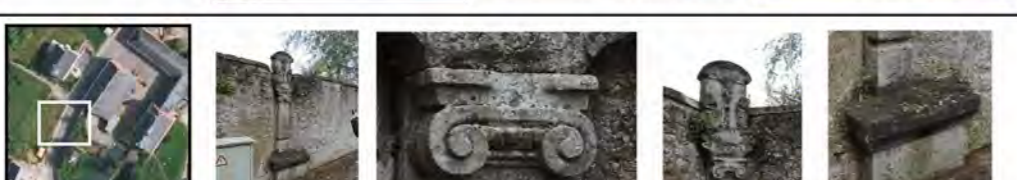
L-8363 GREISCH	CROIX	UM SÉINTCHEN	ENSEMBLE CONSTRUIT NIVEAU N°8 (PETIT PATRIMOINE)				x			117 / 1678	CROIX DE CHEMIN 1731 ENCASTRÉE DANS HAUT MUR D'ENCEINTE SUR RUE, COTÉ IMPAIR	
16G

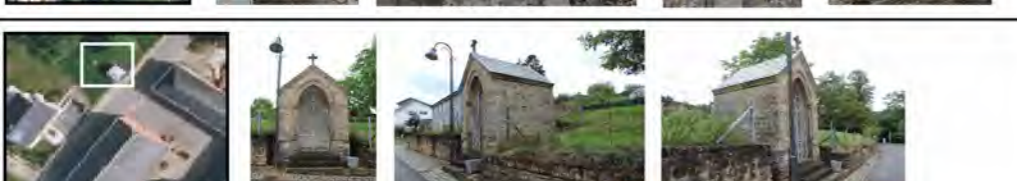
L-8363 GREISCH	CHAPELLE	UM SÉINTCHEN	ENSEMBLE CONSTRUIT NIVEAU N°8 (PETIT PATRIMOINE)				x			164 / 2314	CHAPELLE FAMILLE MAMER 1905 VIS-A-VIS FERME / FRONTON-PIGNON / ARC EN OGIVE	
17G

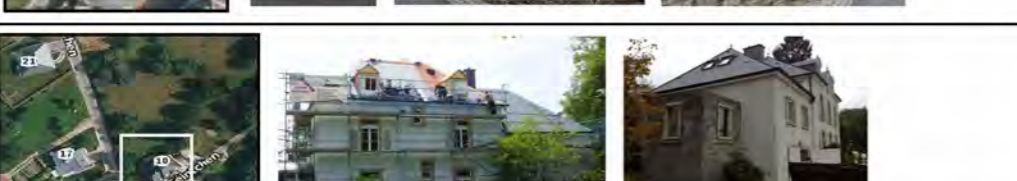
L-8363 GREISCH	10	UM SÉINTCHEN	ENSEMBLE CONSTRUIT	x				x		169/2291	HABITAT ISOLÉ À DEUX NIVEAUX HORS-SOL DU MILIEU XX S. / EXTENSION ANNÉES 80 / CHIEN-ASSIS / GRAND JARDIN PAYSAGER
